## 農村集落における建物被害と再建状況の継続的な把握

熊本地震後3年間の状況と今後

熊本県立大学 環境共生学部  
教授 柴田 祐

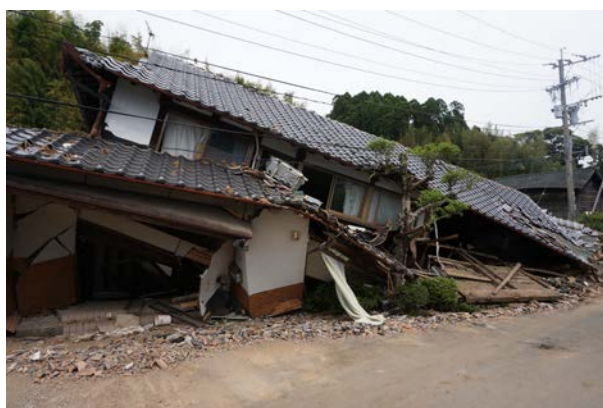
重厚な作りの木造の農家住宅が、建築年代に関係なく軒並み倒壊していた（写真 1）。母屋だけでなく納屋の被害も大きく（写真 2）、母屋よりも簡単な作りが多いためか、母屋よりも被害の割合が高いように見受けられた。そこで、調査対象とする建物は、農家住宅などの母屋だけでなく敷地内の納屋や倉庫などの付属建物も含め、さらに、集落内の公民館や神社、商店などの住宅以外の建物も含めた悉皆調査とした。

写真 1 母屋の被害 (西原村大切畑)

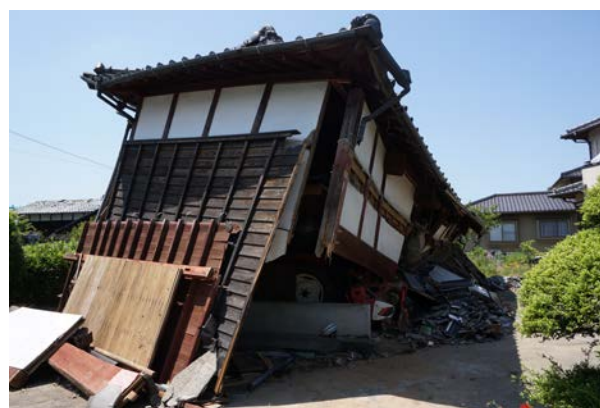
写真 2 納屋の被害 (嘉島町上六嘉)

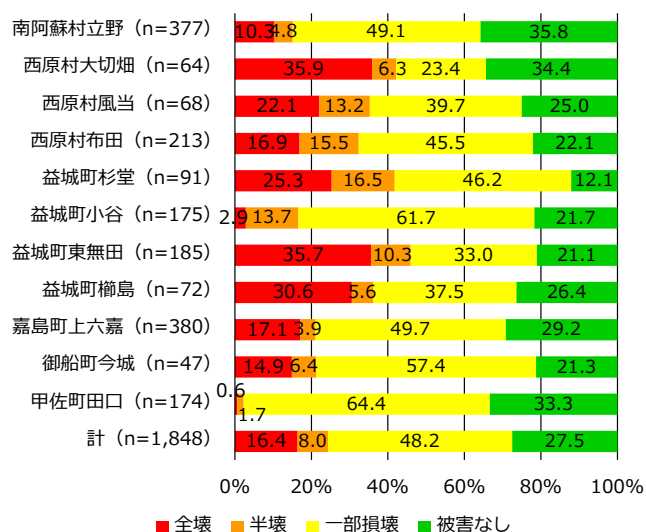
について、母屋と納屋など母屋に付属する建物別に集計したものを示している<sup>(2)(3)</sup>。母屋では集落ごとに被害状況が大きく異なっており、西原村大切畑、益城町杉堂、東無田でそれぞれ全壊と半壊をあわせて40%以上（以下、全半壊率という）、西原村風当、布田、益城町櫛島でそれぞれ30%以上と、特に大きな被害となっているが、日奈久断層帯に立地している御船町今城、甲佐町田口などは比較的被害は小さかった。一方で、益城町の杉堂と小谷は、隣接する集落であるが全半壊率には大きな差があり、先に述べたまだら模様の被害の典型的な場所となっている。

図2 建物被害状況調査の結果（母屋）

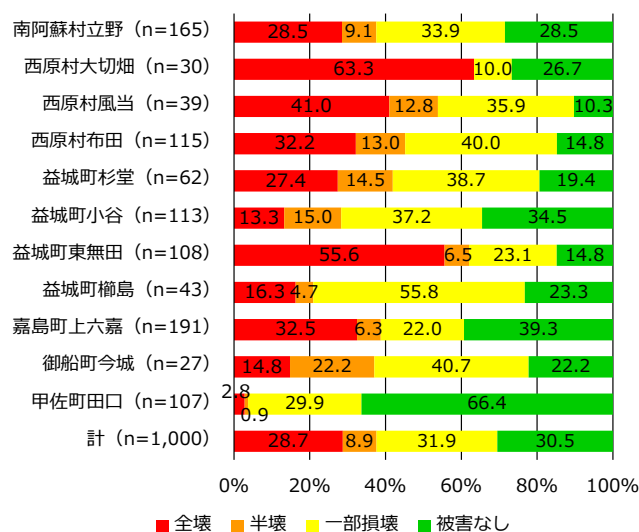
母屋に付属する納屋などの付属建物は、特に、西原村大切畑、風当、益城町東無田でそれぞれ全半壊率が50%以上と大きな被害となっており、また、いずれの集落も全半壊率は母屋よりも高くなっている。納屋の中には軽トラックやトラクターをはじめ、田植え機、コンバイン、乾燥機、サツマイモの洗浄機など、様々な農機具が納められており、農家にとってはそれらの道具が壊れたり、取り出せなくなったりしたことのダメージも大きかった。

図3 建物被害状況調査の結果（付属建物）

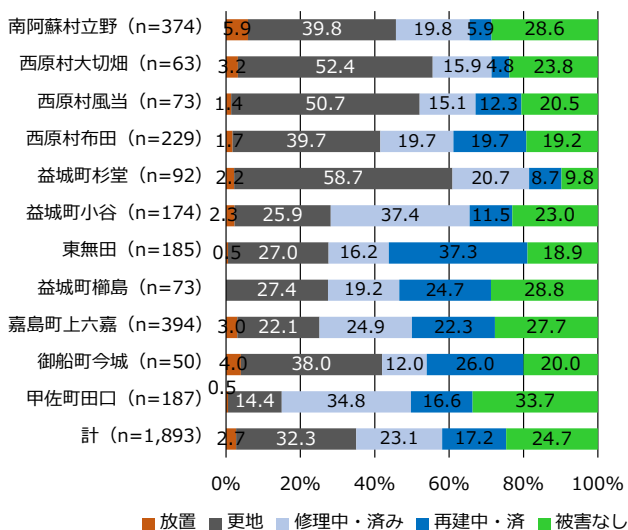
図4、図5に、2019年5~7月に実施した3年後の再建状況調査の結果を示している。まず、母屋では、建物被害状況と同様に集落ごとに再建状況に差が生じている様子が見て取れる。西原村大切畑、風当、益城町杉堂では、半数以上の母屋が更地のままであり、再建が進んでいない一方で、益城町小谷、東無田、櫛島、嘉島町上六嘉、甲佐町田口では、被害なし、再建済み、修理済みをあわせると75%以上となっており（以下、再建率という）、集落の再建に目処がたちつつある状況といえる。また、付属建物の再建率は、いずれの集落も母屋に比べて低くなっており、全体的に納屋の再建が進んでいない状況が伺える。

一方で、南阿蘇村立野は、全半壊率は15.1%と比較的被害は小さかったが、3年後をみると再建率は54.3%にとどまり、再建が遅れているといえる。これは2017年10月末まで1年間、長期避難世帯に認定されたため、その間に被害なしや一部損壊であった住宅が放置された結果、荒廃が進み、解体せざるを得なくなったものが相当数あることによると考えられる。

図4 再建状況調査の結果（母屋、3年後）

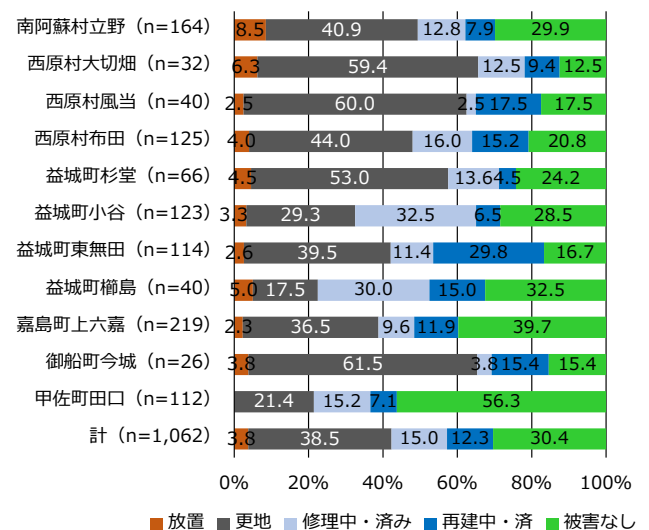
図5 再建状況調査の結果（付属建物、3年後）

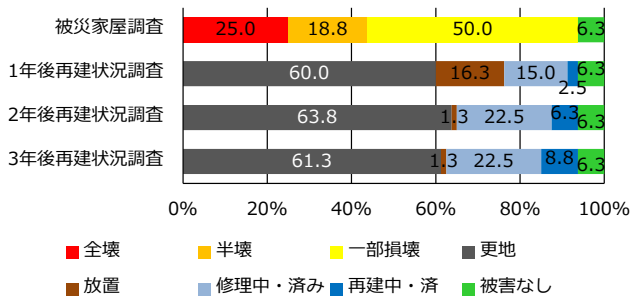
図6と図7は、3年間の再建状況調査結果をもとに、杉堂と東無田の住宅の母屋の再建状況の推移を示したものである。被災家屋調査では、それぞれ45%前後の全半壊率であったが、1年後の再建状況調査では、公費解体が進んだことにより杉堂で60.0%、東無田で54.1%が更地となっており、公費解体の順番を待っていると考えられる放置をあわせるとそれぞれ76.3%、60.5%と、集落内の大半の住宅が再建が必要な状況となった。

一方で、杉堂は、2年後と3年後の更地の割合がそれぞれ63.8%、61.3%とほとんど変化がない点が、東無田と大きく異なる点である。また、放置が減少し

て、修理済み、再建済みが若干増加していることから、1年後の時点で残っていた放置された住宅が解体されて更地になるのとともに、被災した住宅の一部で修理と再建が進んでいると考えられる。

このように住宅の再建に差が出た大きな要因は、杉堂では擁壁の被害が大きく、擁壁が再建されなければ住宅の再建ができないことが挙げられる。当初、私有地の擁壁の再建に対する支援メニューがなく、被災者自ら再建するしかなかったが、2017年2月頃に、宅地の擁壁の崩壊や倒壊、液状化、陥没などの復旧は、公共事業によって約5,000件、熊本地震復興基金による補助によって約10,000件を復旧させる方針が示された。これにより被災者にとっては再建に向けて一歩前進したが、杉堂のように被害が大きかった集落では、大規模盛土造成地滑動崩落防止事業などの公共事業により復旧することになり、まちづくり協議会などの場において、集落住民の意見の集約が必要であったこ

図6 住宅母屋の再建状況調査の結果 (杉堂 n=80)

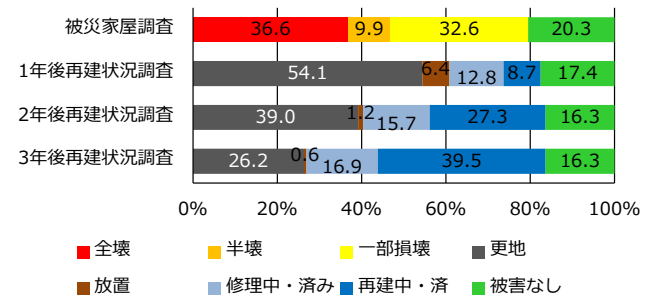
2年後になると、東無田では更地が減って修理と再建が進み、被害がなかった住宅とあわせて59.3%と半数を超える住宅での生活ができていると見て取れる。その割合は3年後になると更に高まって72.7%となり、更地は26.2%にまで減少している。熊本地震の被災地の中では被害に比べて順調に再建が進んでいる集落といえる。

図7 住宅母屋の再建状況調査の結果 (東無田 n=171)

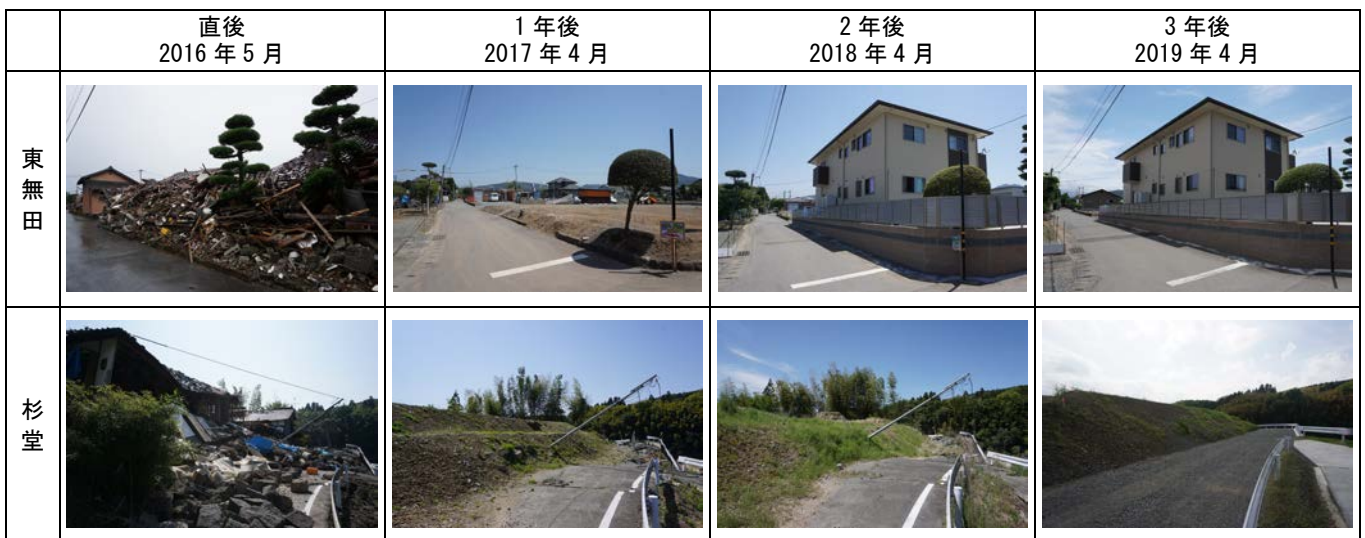
これまで実施してきた建物被害状況の調査及び半年ごとの再建状況の調査は、複数の農村集落における再建の進捗状況の把握を目的の一つとして実施してきたが、それとともに集落景観の変化を把握することもねらっており、同じアングルからの写真撮影を全ての調査対象敷地において毎回実施してきた。撮影枚数は合計50,000枚を優に超えるが、その一例を図8に示している。3年間で集落景観が劇的に変化している様子と、杉堂と東無田の再建状況の進捗の差も一目瞭然である。

東無田のこの敷地では庭木を一部残して再建している様子が見て取れ、杉堂のこの敷地では崩れた石垣

図8 建物の再建に伴う集落景観の変化

の擁壁が撤去され、現在は土羽で仮復旧している様子が分かる。庭木や石垣など、建物以外の集落景観を構成する要素の記録にもなっている。
