商業者の復旧・復興活動と帝都復興

－ 上野駅前の旅館「福仙」の事例を中心に －

田中 傑

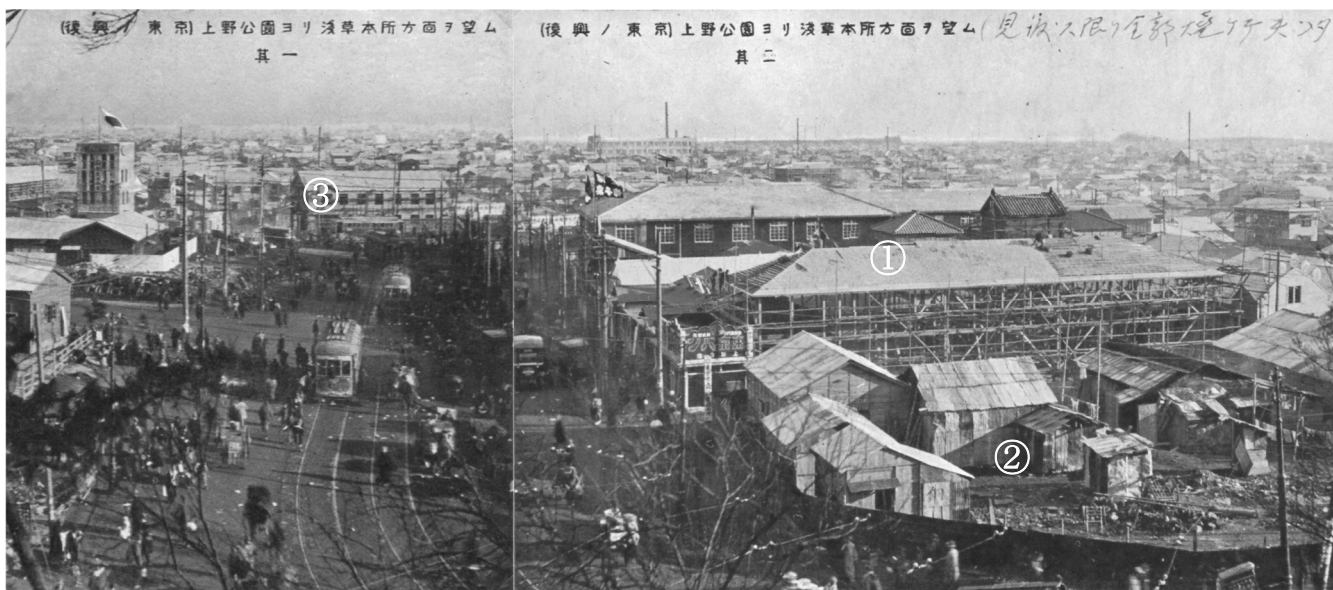
図3 建設中の井筒屋旅館のバラック(1924年2月以前)

物の建築工事中を撮影した図 3 の遠景に写っている建築中の旅館 福仙 (③) の建物が同じく 1924 年 3 月までに着工していたはず (後述) なので、ここに写る建物で 2 月 27 日再開業を実現したと見られる。撮影も同時期であろう。

次に、井筒屋の復旧からは議論が逸れるが、図 2 の撮影時期を検討したい。それは図 2 と図 3 を比較すると前者では②の部分 (下谷区下谷町 2 丁目 5 番地^⑥) にあった簡素なバラック群が撤去されており、それらバラックの存在して居た期間を推定することで復旧・復興のフェーズを時間的に再定義できると考えたからである。この場所にはのちに東京市街高架線東京上野間第 6 工区の高架が建設された (余談となるが、この高架の建設地 (旧下谷区五條町) から転出したのが現在上野公園内の不忍池寄りに鎮座している五條天神社である)。同工区では高架の「基礎及上部其他工事」が 1925 年 8 月までに竣工している^⑦ため、ひとまず図 2 の撮影時期は 1924 年 3 月以降、翌年 8 月以前と絞り込める。また、写り込んだ木々が落葉していること、通行人の服装が夏服ではないこと、プレキャスト部材を用いる現代と異なり、当時は高架の建設に時間を要したであろうこと、川口利雄 (1924) が 1924 年 2 月号の原稿執筆の時点で「御徒士町電車通以北は五条町まで (先述の第 6 工区) ... 目下根掘に極力急いで居る」^⑧と記していることから、五条町至近の下谷町 2 丁目付近での着工に先立ってバラック群が撤去されたのは 1924 年の芽吹き時期より前だったと考えられる。この推定が正しい場合、下谷町 2 丁

図13は3章で示した図3の絵葉書⁽³⁷⁾の一部分で、既述のように筆者は1924年2月以前の撮影と考えている。1923年10月17日時点で存在していた平家の簡素なバラック(図12中の①)の位置には足場の架けられたままの切妻屋根2階建てのバラック(図13の①)が見え、その傍らには図12中の②が残存している。今和次郎はその著書、『民俗と建築』において「新しい下見張りの商店としてのバラックはもう既に出て来てあるけれど、焼け跡へ先づ取っ付き足だまりとしてかんたんに焼トタンでハットを作ったのが、そのまゝ尚ほ居住の部分として採用されてる」⁽³⁸⁾た事例を紹介しているが、それと同様に、地震発生から数ヶ月のうちにバラックを継ぎ木するようにして営業再開を目指した様子が見て取れる。

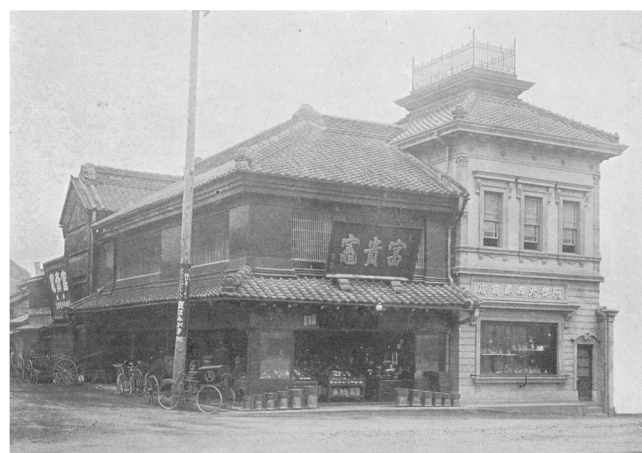
図4 阿部彦商店の震災前の店舗

阿部彦商店あるいは阿部彦四郎商店は浅草橋の橋詰め近くに位置する浅草区茅町 1 丁目 2 番地 1 所在^⑨の金物・西洋食器商で、富貴竈本舗と称した。震災前は木造の和風建築の半分を洋風建築に改築した店舗 (図 4) を構えていたが、震災で失った。

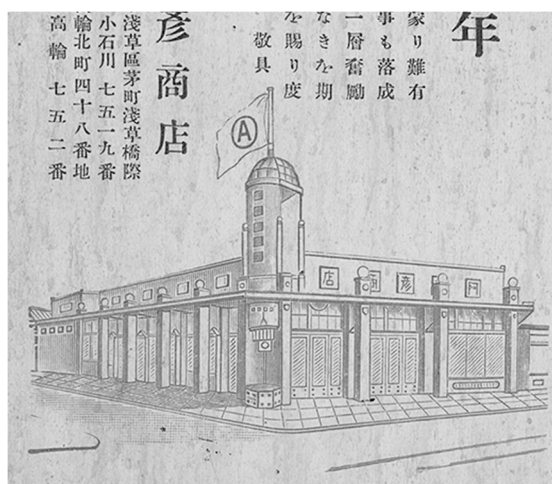
図5 阿部彦商店のバラック(1924年1月以前)

同店から出された 1924 年 1 月 1 日付の挨拶状 (年賀状) (図 5) には図 4 と同じ視点から描かれたと思われるバラック店舗の図が見える。その文面に「愈々店舗増築工事も落成致し候」とあるため、このハガキに描かれた建物が震災直後に建てられた初期のバラックに増築されたものと推察される。建物は平家で角に塔を建てており、庇を支える角柱の上端は庇の上に突出して、そこに照明器具が設置されている。

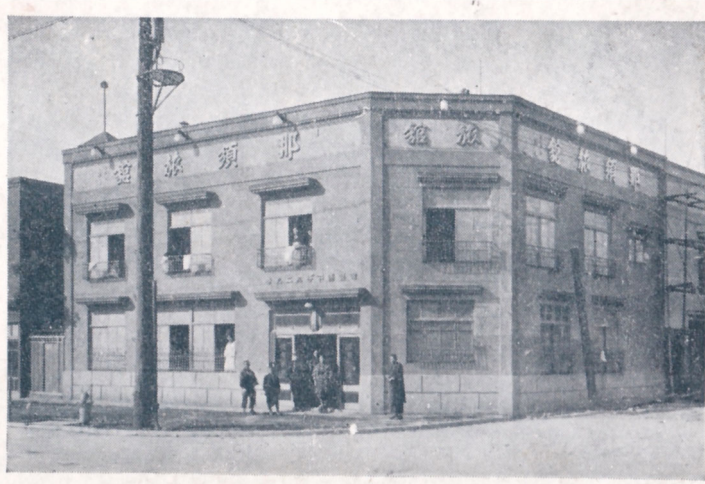
図6 那須館のバラック(1929年6月以前)

その後、帝都復興区画整理によって目の前の上車坂町通りが拡幅されて幹線街路第一号（昭和通り）となったが、那須館はほぼ同じ位置に換地がなされ、そこに図 6 の建物が建てられた⁽¹⁵⁾。建物はモルタル塗りの木造 2 階建て建築とみられる。写真の手前を左右に通る幹線街路第一号（昭和通り）の沿道には奥行き 6 間（10.8m）の路線的甲種防火地区が指定されていて、指定地内では耐火構造で建築する必要があったが、那須館のこの木造モルタル 2 階建て建築はいわゆる甲種防火地区内バラックとして耐火構造での建築を猶予されたものである。

那須館のあった一带は第 36 土地区画整理地区に属していた。同地区での建物移転は 1926 年 2 月に着手され、1928 年 9 月までに完了した⁽¹⁷⁾。図 6 が印刷されたハガキには 1929 年 6 月 24 日の消印があり、文面に「昨年普請中…」とあることから、那須館は 1928

年のうちに換地先へ建物を移転し、その後改築または改修したことが窺える。本地区での換地処分案は地区内の建物移転が全て完了したあと、1928年12月2日に土地区画整理委員会に諮問され、同11日に原案通りに可決され、1929年1月4日の内務省告示第1号をもって換地処分の告示がなされた⁽¹⁸⁾から、那須館の甲種防火地区内バラックは着工期限までに時間的な余裕が十分にあった。

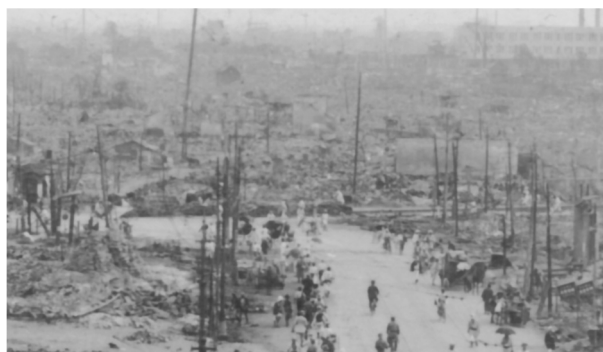
図11 旅館 福仙の焼け跡(中央部分)

図11はこの木造3階建ての建物が関東大震災時の火災で焼失したあとを撮影した絵葉書⁽³⁵⁾の一部分である。このフェーズでは福仙の跡地には何も建てられていない。以下、この画角で撮影された写真を定点観測していく。

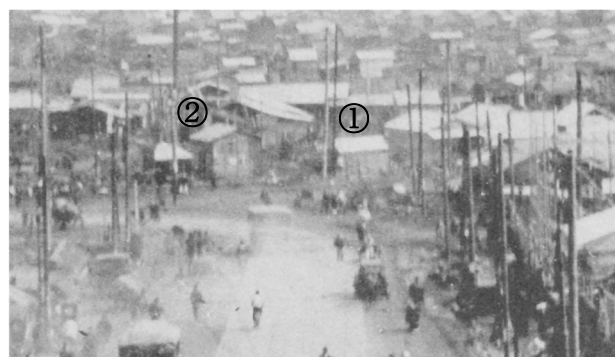
図12 焼け跡に建つバラック(1923年10月17日撮影)

図12は撮影日時が1923年10月17日と明らかにされている写真⁽³⁶⁾の一部分で、福仙の跡地に大小の切妻屋根の建物が2~3棟建っていて(図12の①、②)、その周囲に建ち並ぶバラックの屋根が白っぽく写るのが確認できる。地震から7週間経たない時点では当然だが、焼け跡への復帰は後述するような2階建ての装飾性をともなったバラックではなく、平家の簡素なバラックによってなされていたと判る。

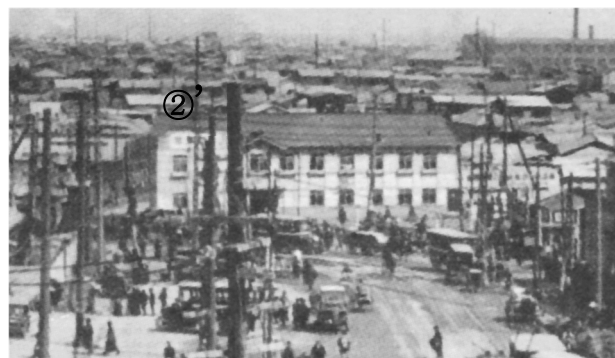
図14 バラック営業時代の旅館福仙(1924年3月以降撮影)

図14はバラック営業時代の旅館福仙が写っている絵葉書の一部で、図13と比較すると、足場の架かっていた切妻屋根2階建ての旅館建物(図13中の①)が竣工し、図12と図13に写っていた切妻屋根平家のバラック(②)を撤去しその跡地を利用して向かって左側(北側)に増築したことが判る(図

14の②')。この部分が「特別都市計画法第六條ノ規定ニ依ル補償金調書 第三十四地區第二十八移転群」の「建物所有者調」⁽³⁹⁾に出てくる建物番号49(所有者:小澤仙太郎)のうち、帝都復興土地区画整理施行地域の告示がなされて以降必要となった地方長官(東京府知事)による許可を受けていなかったとされる延坪数15.58という部分なのだろう。つまり、向かって右手の大部分⁽⁴⁰⁾については1924年3月以前に建築されていたことがこの「補償金調書」からも裏付けられる。この「不許可」部分については帝都復興土地区画整理にともなう補償金の算

区画整理後に撮影された図15⁽⁴²⁾と図14を比較すると、旅館建物の屋根が切妻屋根からギャンブレル屋根へと変更されたことが判る。区画整理がもたらした建坪の減少に屋階の新設で対応した格好である。この建物が換地への移転から9年後の時点で建て替えられて居なかったとすれば、それは32部屋、211畳の建物だった⁽⁴³⁾。この部屋数は震災で失われた建物(「客間三十」と)とほぼ同じである。

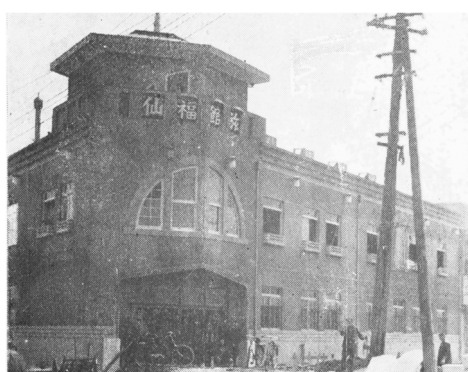
図16 区画整理後の再開業挨拶状(部分)(1928年早春)

先述の「補償金調書群」を見ると、旅館 福仙とその周辺の建物から成る第28建物移転群の移転工期(計画上)は1927年6月1日から9月13日とされていた。4章(2)で触れたように、第34地区での建物移転は1928年10月に完了したが、旅館 福仙の周辺の家屋(第28建物移転群)はそれよりも1年以上前に完了していたのである。この移転工事に際して福仙は当初の予定で42日間の休業を余儀なくされた。休業が予定通りに明けたかどうかはわからないが、「新築落成御披露」と題した写真絵葉書には1928年3月19日に開店したとある。
